Wohnanlage in Sindelfingen rundum instand gesetzt

Nachhaltiger Oberflächenschutz setzt sich im Testverfahren durch

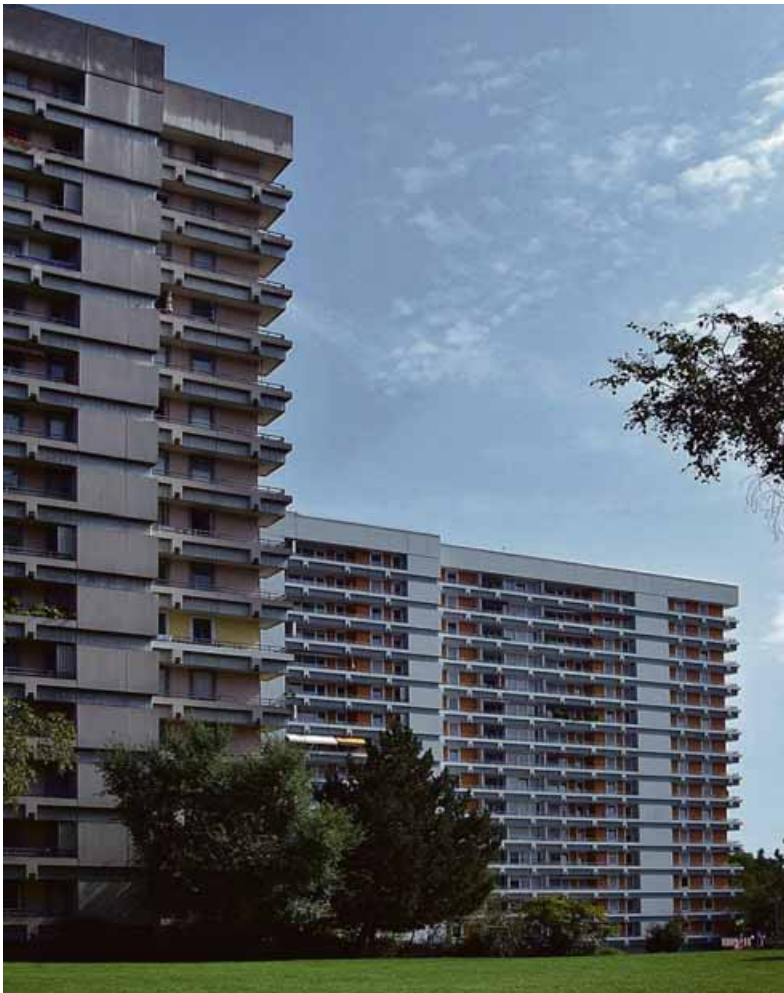
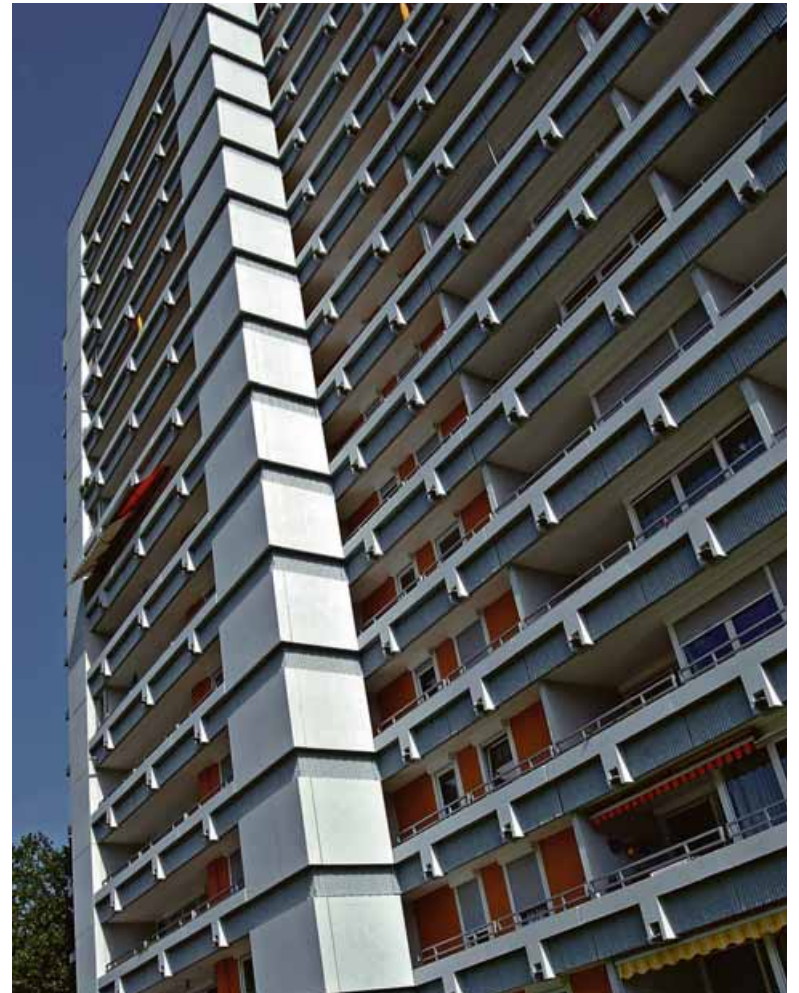
Der Vorher-Nachher-Vergleich zeigt das im Jahr 2008 instand gesetzte Hochhaus, während das linke Gebäude zu diesem Zeitpunkt noch nicht fertig gestellt war. Die Eigentümergesellschaft gab für die Instandsetzungsmaßnahmen einen nachhaltigen Oberflächenschutz sowie eine optische Aufwertung der Hochhäuser vor.

Insgesamt wurden rund 33.000 qm Fassade instand gesetzt. Der Acrylharzschutzanstrich Sikagard-680 S Betoncolor kam für die Flächen aus Riffelbeton zum Einsatz, während man für die glatten Betonflächen Sikagard-675 Color W wählte. Beide Produkte wurden ohne Grundierung eingesetzt.

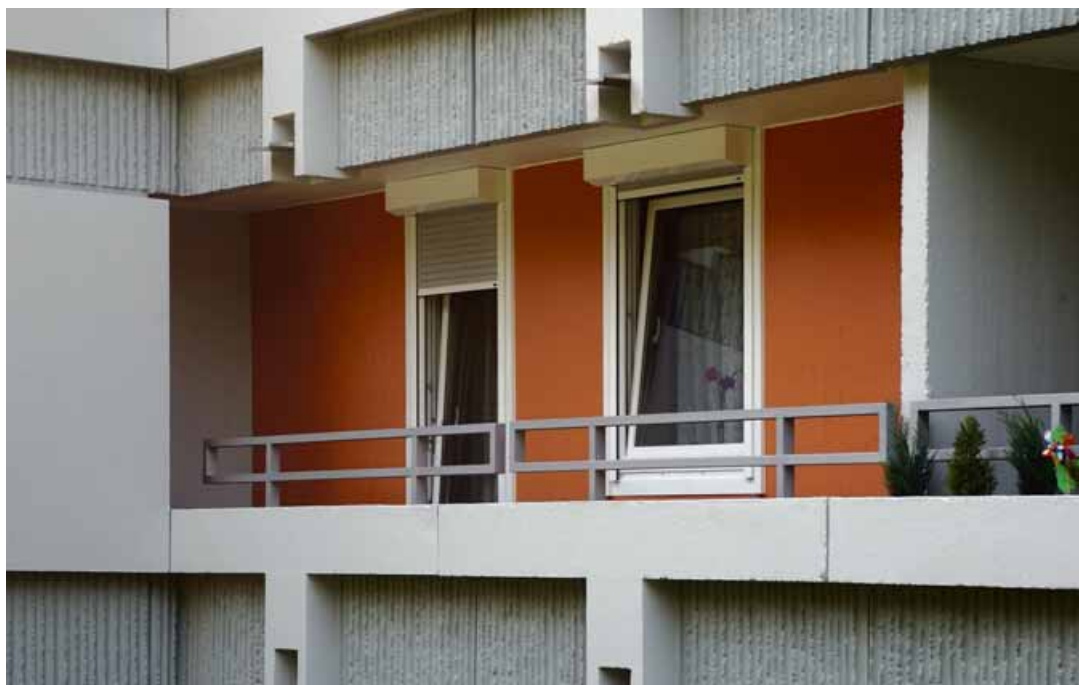
Die wenigen Schäden an der Fassade wurden im Zuge der Baumaßnahmen entfernt: Die Betoninstandsetzungsarbeiten wurden mit dem bewährten Sika MonoTop 600 System ausgeführt; die Erneuerungen der Hochbaufugen erfolgten mit Sikaflex-PRO 1 FC.

Betonüberdeckung. Die notwendigen Betoninstandsetzungsarbeiten an der Fassade wurden mit dem bewährten Sika MonoTop 600 System ausgeführt. Dabei wurde zunächst der Bewehrungsstahl vorbereitet, anschließend der Korrosionsschutz aufgetragen und die Haftbrücke eingebaut. Danach erfolgte der Einbau von Betonersatz und Egalisierspachtel, bevor abschließend

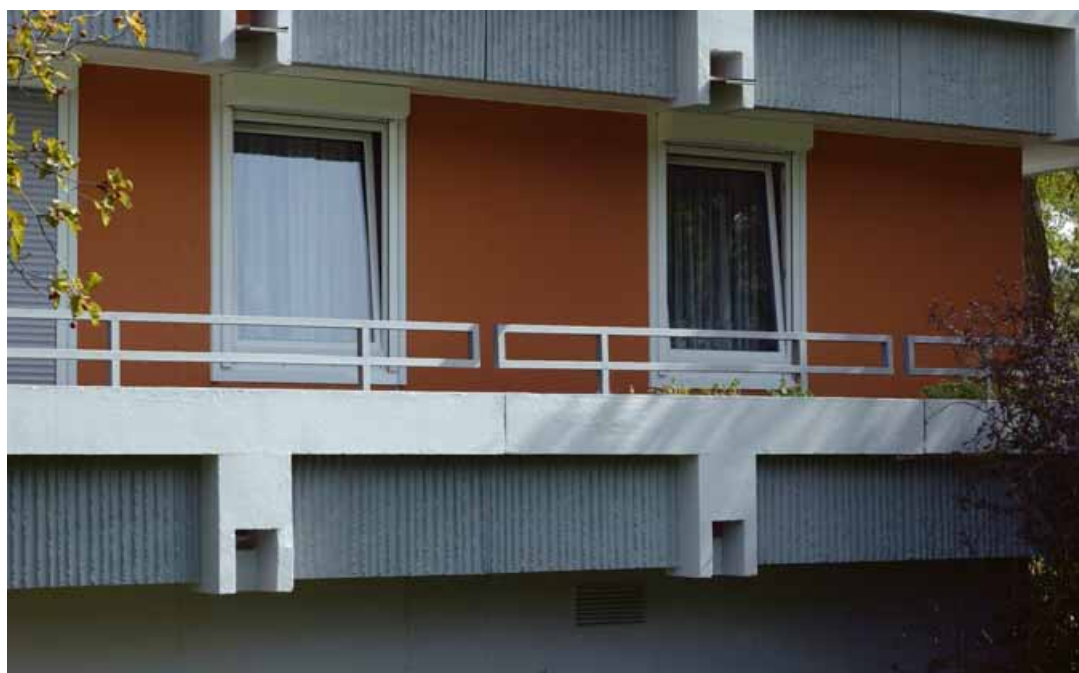
Die Aufgabenstellung erweiterte sich im Verlauf der Instandsetzung: 6.000 qm Balkonbodenflächen wurden zusätzlich mit Sikafloor-400 N Elastic überarbeitet. Die flexible Polyurethan-Dünnbeschichtung ist für die Anwendung auf zementgebundenen Böden von Balkonen besonders geeignet. Fotos: Sika Deutschland GmbH

Entgegen der ursprünglichen Planung erweiterte sich die Aufgabenstellung im Verlauf der Instandsetzungsmaßnahmen: 6.000 qm Balkonbodenflächen sollten mit Sikafloor-400 N Elastic überarbeitet werden, wobei lose eingestreute Colorchips farbliche Akzente setzen. Die flexible Polyurethan-Dünnbeschichtung ist witterungs- und UV-beständig sowie abdichtend und damit insbesondere für die Anwendung auf zementgebundenen Böden von Balkonen geeignet. Zusätzlich wurden 600 qm Pflanztröge innen mit Sika Elastomastic TF und Sikadur-Combiflex Bändern abgedichtet. Die 2-komponentige Epoxid-Polyurethanharz-Kombination Sika Elastomastic TF ist extrem stoß- und schlagfest und besitzt eine ausgezeichnete chemische Beständigkeit. Die komplette Instandsetzungsmaßnahme erstreckte sich über zwei Bauphasen. Das erste Hochhaus wurde im Sommer 2008 fertig gestellt, die beiden anderen folgten in den Sommermonaten 2009.
